CENTRO HISTÓRICO DE BRAGANÇA: CARACTERIZAÇÃO DO EDIFICADO, ASPECTOS ARQUITECTÓNICOS E ANOMALIAS

Eduarda Luso¹

Paulo B. Lourenço²

Manuela Almeida³

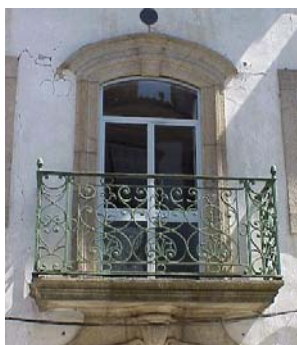
Figura 8 - Janelas em que a caixilharia de madeira foi substituída por alumínio à cor natural

As caixilharias de madeira, assim como as portadas interiores, portas e varandas, devem ser substituídas por peças semelhantes às originais, sempre que se encontrem demasiadamente degradadas e a sua reparação seja economicamente inviável. Estes elementos não devem ser pintados com outras cores que não sejam as originais. A pintura deve ser precedida da raspagem ou decapagem cuidadosa da tinta ou verniz envelhecidos, de uma lixagem no sentido das fibras para eliminação de poeiras e gorduras e de um tratamento contra os insectos e fungos [2]. Os métodos de eliminação podem ter uma acção

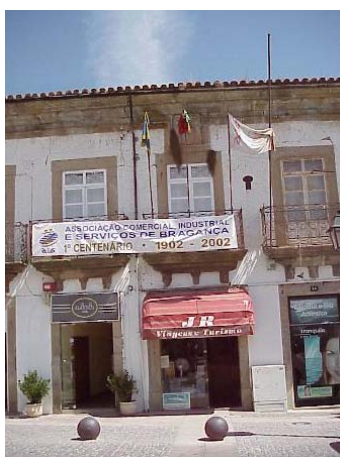
Os toldos, montras, anúncios de publicidade, sistemas de ar condicionado, palas e gradeamentos de montras são elementos que se justapõem exteriormente ao edifício, alterando completamente a sua imagem arquitectónica, (ver Figura 10). Além disso, a reduzida importância atribuída a estes imóveis no passado permitiu a destruição de alguns deles para a construção de novos edifícios em betão, que dificilmente se podem integrar no conjunto.

Figura 10 - Publicidade descaracterizadora do edifício.

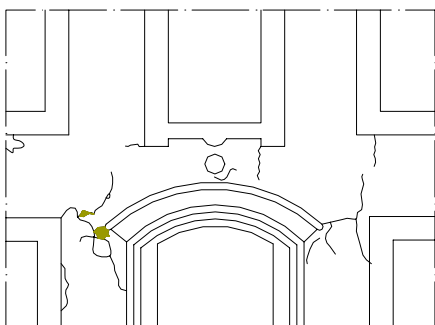
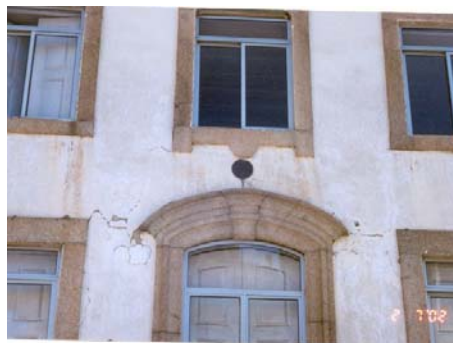
As fissuras mais frequentes nas paredes das fachadas da zona histórica de Bragança são, de pequeno comprimento e em zonas particularmente solicitadas, junto a portas e janelas, a partir do ângulo dos vãos. No entanto também são visíveis fissuras verticais e horizontais junto a aberturas. Torna-se portanto difícil identificar se a patologia é exclusiva do reboco ou tem origem na parede [7]. No entanto, as paredes de alvenaria apresentam várias anomalias em consequência da sua função estrutural nomeadamente fissuração, desagregação e esmagamentos localizados. A fendilhação é a patologia mais corrente uma vez que a alvenaria possui resistência muito baixa à tracção. As fissuras, embora não ponham geralmente em causa a estabilidade do edifício, causam essencialmente desconforto estético e com a sua progressão ao longo do tempo criam nos moradores uma “certa psicologia de ruína”, pelo que é necessário reparar. As reparações são dispendiosas e com algum risco de fracasso [10].

Figura 12 - Fissuração junto aos cantos de janelas

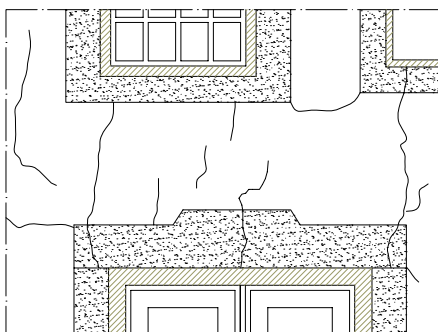
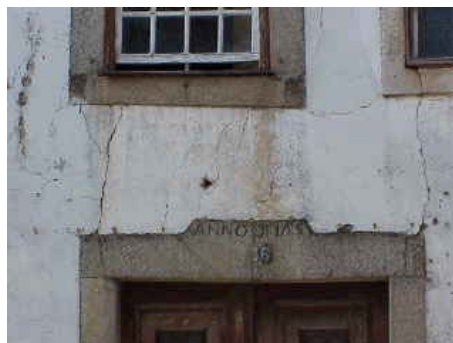
As fendas que se verificam na Cidadela têm uma causa mais estrutural, sendo por isso de maior espessura mas menos comuns.

Figura 13 – Fissuração intensa

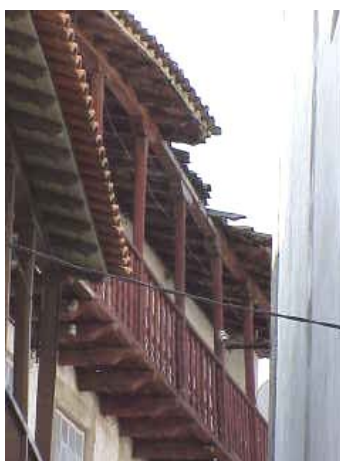
Relativamente às coberturas, grande percentagem de edifícios da zona histórica apresentam deformações elevadas e telhas partidas, encontrando-se por vezes próximas da ruína, (ver Figura 14). Esta situação resulta em infiltrações de água proveniente da precipitação, afectando a própria cobertura, as paredes exteriores e caixilharias, e ainda, no interior da habitação, as paredes interiores, pavimentos e escadas. Além disso, as deformações excessivas dos elementos da cobertura provocam a diminuição da sua estanqueidade, agravando ainda mais a deterioração das asnas de madeira.

Figura 14 – Deterioração de cobertura

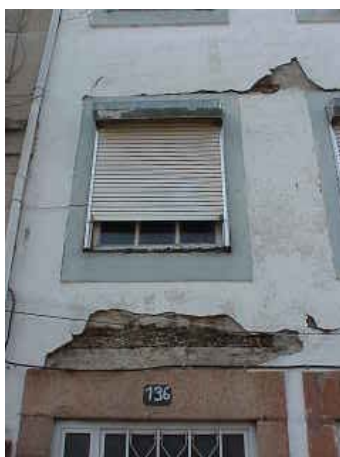
A colocação de argamassas tradicionais de cimento para preencher falhas de revestimento ou fendas em edifícios com uma técnica de construção tradicional é inaceitável. Estas argamassas não são compatíveis com os outros materiais, uma vez que: fendilham facilmente quando sujeitas às deformações impostas pela parede de alvenaria; tem comportamentos diferentes perante as mudanças de temperatura; a sua elevada condutibilidade térmica favorece o aparecimento de humidade por condensação e dificultam a evaporação de água da parede por conferirem pouca porosidade ao revestimento. Os componentes do cimento dão origem ao aparecimento de sais e formação de eflorescências. Além disso, a cor que o cimento impõe é desagradável à vista sendo necessário pintar ou revestir com outros materiais, (ver Figura 15 e Figura 16).

Figura 15 – Destacamento de reboco num edifício

As argamassas de cal, são mais apropriadas mas são mais difíceis de manusear. Por isso recorre-se frequentemente à elaboração de argamassas bastardas (com cal e cimento), obtendo-se um material com propriedades intermédias.

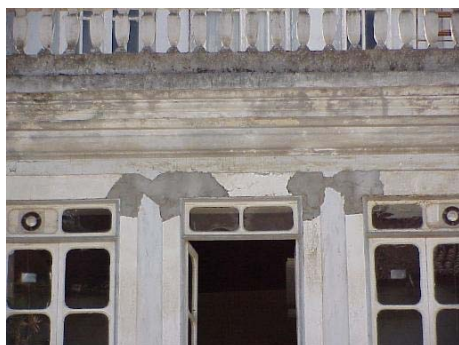
Figura 16 - Colocação de argamassas de cimento num edifício do centro histórico
